## FUNDIÇÃO

### CARACTERÍSTICAS FÍSICAS DO AMBIENTE:

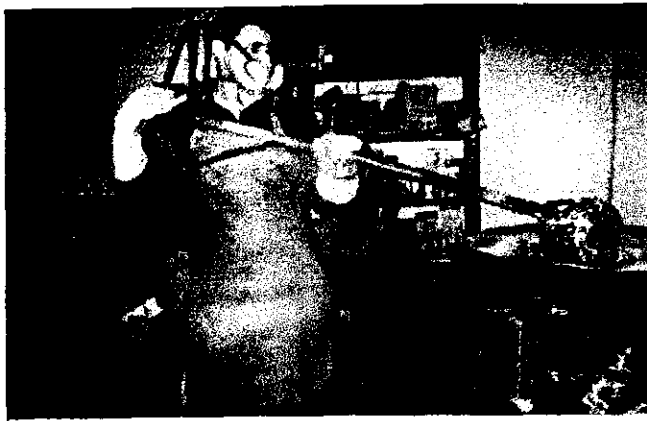
*Operador junto ao forno.*

Durante o processo de fundição (alumínio ou latão), ocorre a emissão de agentes particulados e voláteis. A exposição ocorre durante 2 horas por semana. Pode-se afirmar que o processo de fusão libera no ambiente:

- Alumínio;
- Cobre;
- Chumbo;
- Sílica;
- Monóxido de carbono.

- Otimizar o sistema de exaustão do forno, objetivando maior eficiência na retirada de poeiras e fumos gerados pela fusão.
- Disponibilizar aos trabalhadores expostos - Respirador semifacial classe P2, com filtro combinado (químico e mecânico);
  - Óculos de segurança.

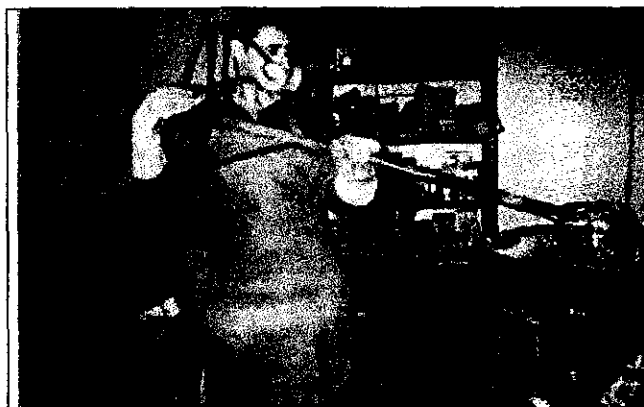
*Operador junto ao forno, retirando manualmente o metal líquido.*

*Operador junto às caixas de moldagem, realizando o vazamento do metal líquido.*

Durante o processo de vazamento da liga fundida (alumínio ou latão), o transporte é realizado manualmente, caracterizando potencialmente o risco de queima por derramamento ou respingos no operador.

- Implementar programa de treinamento para os trabalhadores, abordando os riscos e a correta utilização dos EPI's (Equipamento de Proteção Individual), bem como as limitações de proteção que os mesmos oferecem.
- Disponibilizar aos trabalhadores expostos:
  - Avental de raspa de couro;
  - Luvas de raspa de couro e amianto;
  - Mangas e perneiras de raspa de couro;
  - Calçado de segurança com elástico;
  - Óculos de segurança.

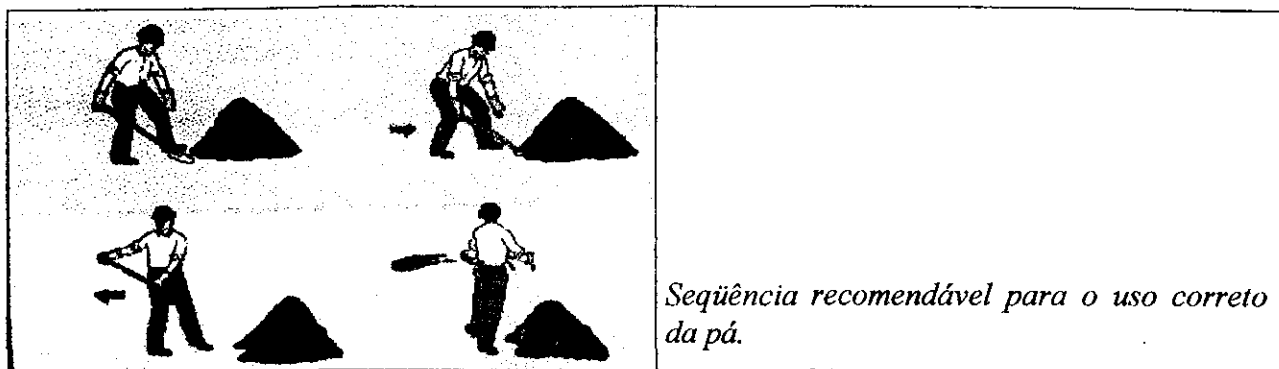
*Seqüência recomendável para o uso correto da pá.*

- Recomenda-se treinamento aos operadores, privilegiando aspectos importantes quanto ao uso correto de pá, tais como:
  - Ficar em pé de maneira firme;
  - Colocar o pé tão próximo da pá quanto possível, e deslocar o peso do corpo para o pé que estiver mais perto dela;
  - Levantar-se, transferindo o peso do corpo para o outro pé;
  - Aproximar a pá do pé;
  - Deslocar a perna na direção do arremesso;
  - Não dobrar e girar o corpo simultaneamente;
  - Introduzir a pá com o auxílio da perna.
- Recomenda-se o revezamento entre os trabalhadores.

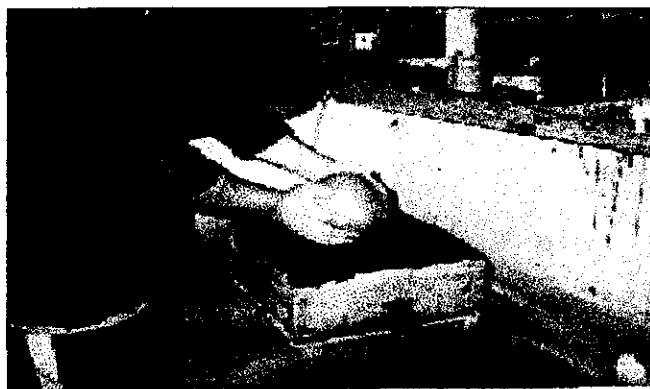
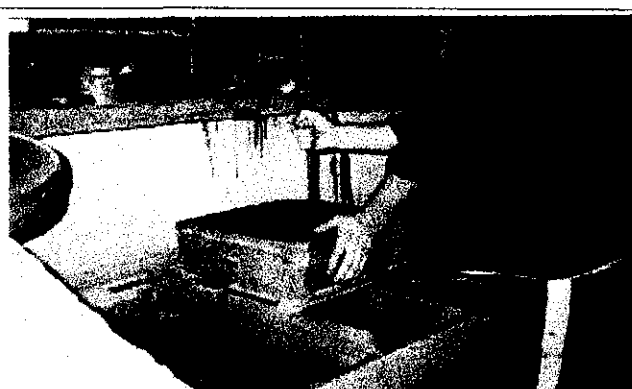
*Operador rolando esfera com peso de 18 kg para compactar a areia refratária.*

*Operador socando a areia refratária.*

O processo de compactação de areia refratária é realizada de 3 a 4 dias por semana, com exigência de movimentos repetitivos dos membros superiores.

- Estudo técnico e econômico que privilegie a possibilidade de mecanizar o sistema de compactação.
- Recomenda-se o revezamento sistemático entre os trabalhadores.
